Vantaanjoen ja Helsingin seudun
vesiensuojeluyhdistys ry

Pienpuhdistamoiden valvontatarkkailu Mäntsälässä syksyllä 2007

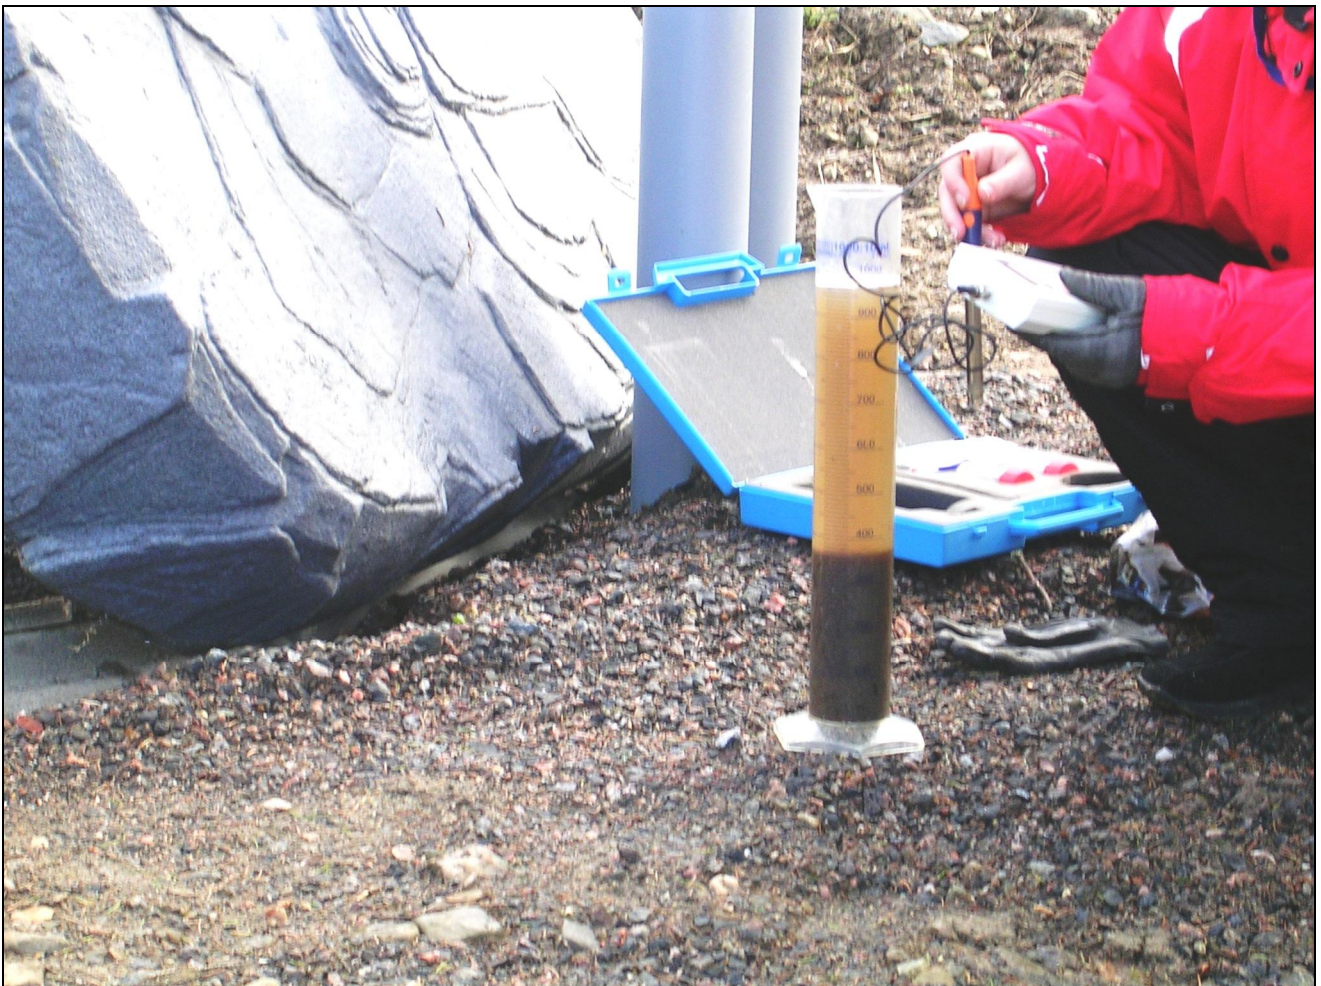
Panospuhdistamon ilmastuslietteen laskeutuskoe ja pH-mittaus.

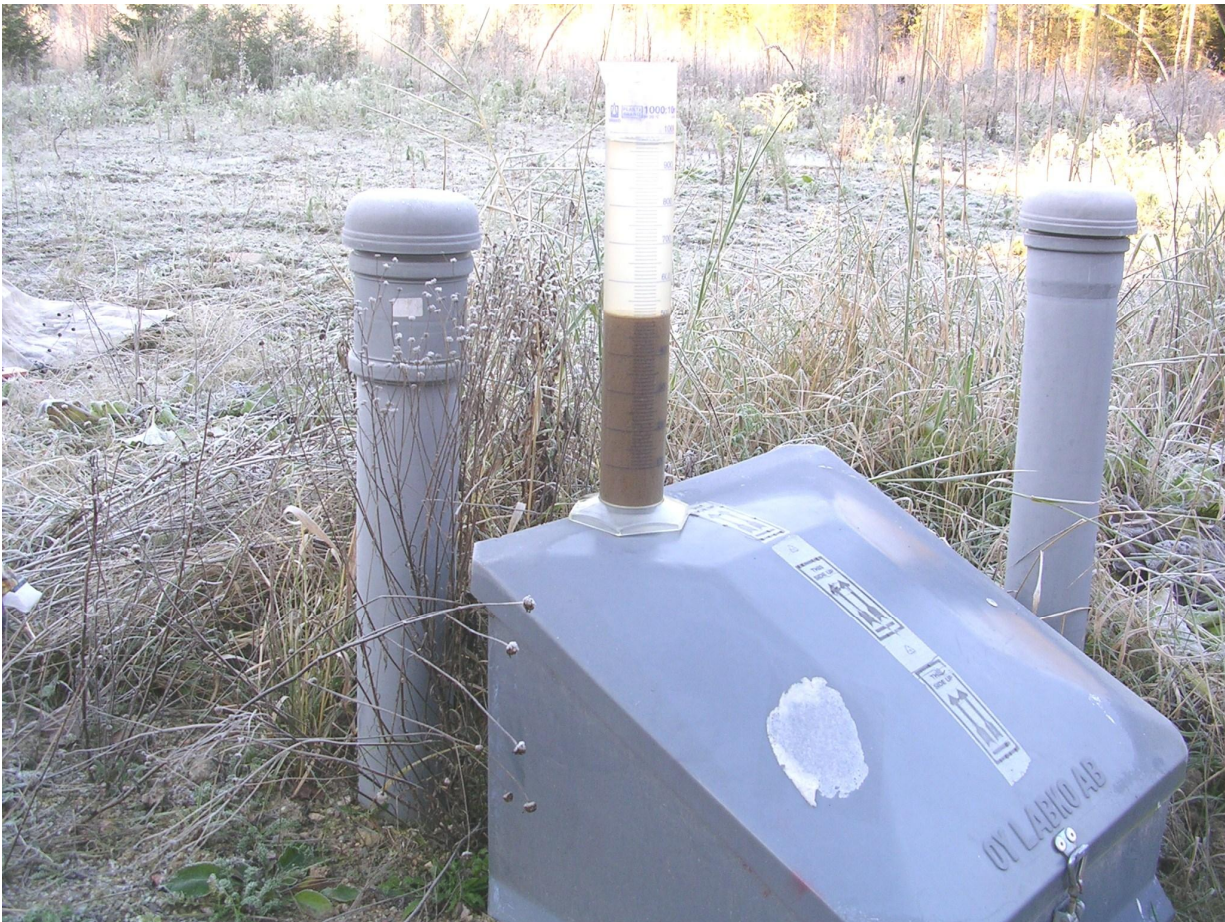
Uudehkon omakotitalon rouva oli kotona ja kertoi miehensä hoitavan perheen jätevedenkäsittelyyn liittyvät asiat itsenäisesti. Talon isäntä ei ollut kotona ja taustatietoja puhdistamosta ei saatu. Puhdistamolla oli ilmastusvaihe meneillään. Ilmastusliete oli tavanomaista vaaleampaa, mutta sen rakenne oli hyvä ja se laskeutui mittalasissa hyvin. ”Kirkaste” oli lähes kirkas ja puhdistamo näytti toimivan hyvin. Puhdistamolla oli näytteenottokaivo, mutta halkaisijaltaan niin pieni, että sinne ei voinut asentaa näytteenkeruuämpäriä. Näyte päätettiin ottaa seuraavana päivänä 24.10.2007 suoraan näytteenottokaivosta. Sitä voidaan kuitenkin pitää kokoomanäytteenä. Näytettä saatiin otettua näytteenottovarteen kiinnitetyn astian avulla yhden kerran (vajaa 1 litra), jonka jälkeen matalan kaivon pohjalle laskeutunut aines ”pöllähti” ja seuraava osanäyte ei olisi ollut edustava. Pienestä näytemäärästä saatiin tehtyä kuitenkin kaikki analyysit. Tulokset ovat liitteessä 1.

Puhdistamon jätevedenkäsittelytulos oli erittäin hyvä ja se täytti asetuksen 542/2003 vaatimukset kaikkien parametrien osalta (taulukko 2). Puhdistetun jäteveden alkaliteetti ja pH olivat kuitenkin laskeneet tehokkaan nitrifikaation takia melko pieniksi. Rajana hyvälle alkaliteetille voidaan pitää 0,5 mmol/l, jota pienemmillä arvoilla ollaan ”vaaravyöhykkeellä” ja pH voi romahdusmaisesti laskea. Tällöin koko puhdistusprosessin toiminta heikkenee oleellisesti. Puhdistamon bakteerikanta voi tosin sopeutua hyvinkin pieneen pH-tasoon (jopa 5). Alkaliteetin palauttamiseksi prosessialtaaseen suositellaan lisättäväksi kalkkia. Sopiva annostus on suuruusluokkaa pari desilitraa viikossa.

Kuva 1. Kiinteistö 3 (Labko Biokem 6 panospuhdistamo) ja mittalasisissa tehty laskeutuskoe.

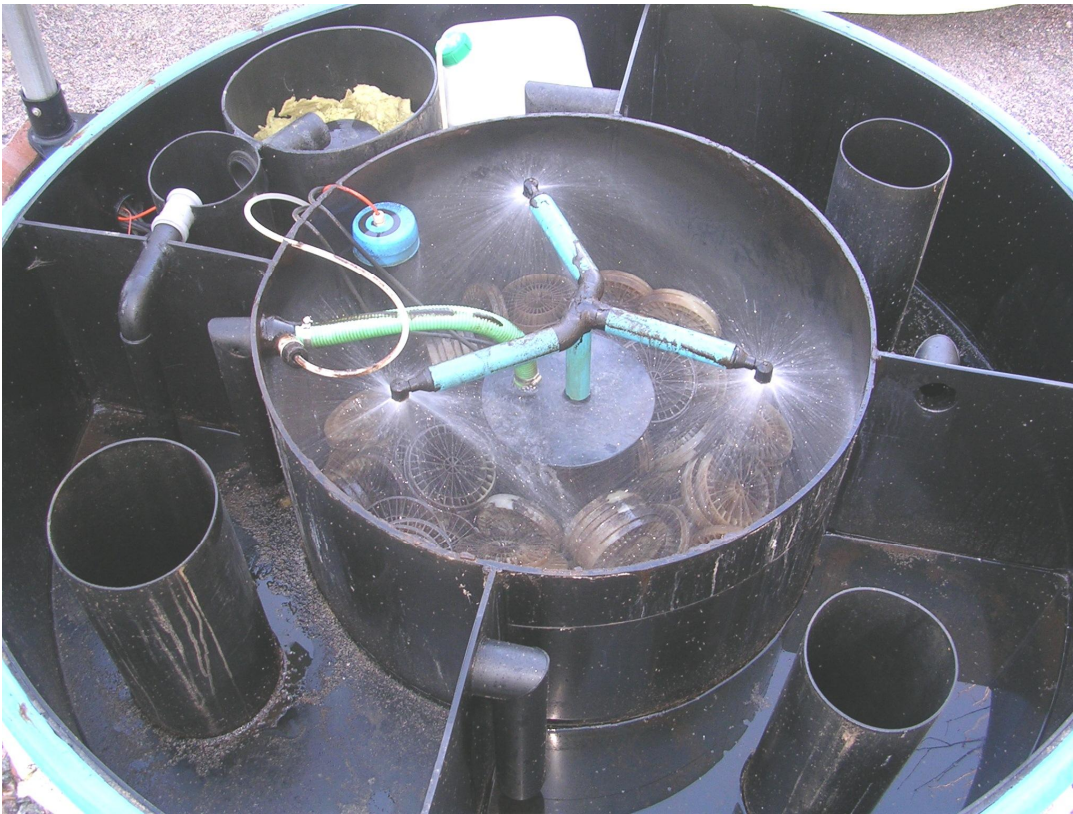
Omakotitalon omistajat olivat kotona ja esittelivät puhdistamonsa toimintaa. Puhdistamo näytti toimivan teknisesti hyvin. Kysymyksiä herätti kuitenkin biosuotimen kautta tapahtunut jatkuva veden kierrätys, joka vaikutti melko voimakkaalta ja saattoi estää hyvän bakteeribiomassan muodostumista suodatinkappeleiden pinnalle tai jopa huuhtoa sitä. Kierrätyksen jaksotus ja pienempi veden paine voisi olla parempi ratkaisu. Toinen tarkastelussa huomioitu asia oli se, että puhdistettu jätevesi ei poistunut viimeisen suodinkaivon kautta. Puhdistamolta poistuvan veden ”reitti” jäi selvittämättä, vaikka piirustuksia tutkittiin omistajien kanssa paikan päällä. Puhdistamon omistaja oli tehnyt havainnon, että puhdistamo täyttyy lietteen tyhjennyksen jälkeen erittäin hitaasti. Sovittiin, että epäselvät asiat tulee selvittää laitevalmistajan ja laitteen asentajan kanssa.

Puhdistamolta ei saatu näytettä, koska lähtevä vesi johdettiin suoraan maahanimeytykseen ja näytteenottoaivoa ei ollut. Aistinvaraisten havaintojen perusteella puhdistamo toimi kuitenkin ilmeisen hyvin. Puhdistamolla ei ollut hajua ja lietteen tyhjennyksistä oli huolehdittu. Kemikaalin kulutus jäi epäselväksi. Puhdistamon jälkeinen maahanimeytys lienee hyvä ratkaisu, koska lähistöllä ei ole muita kiinteistöjä ja oma talousvesikaivo sijaitsee tontin toisella puolella kaukana imeytysputkesta. Lisäksi jätevesikuormitus on melko pieni, koska kiinteistössä asuu vain kaksi aikuista ihmistä.

Kuva 2. Kiinteistö 5 (Green Pack Sako Plus 2). Keskellä on puhdistamon biosuodinos.

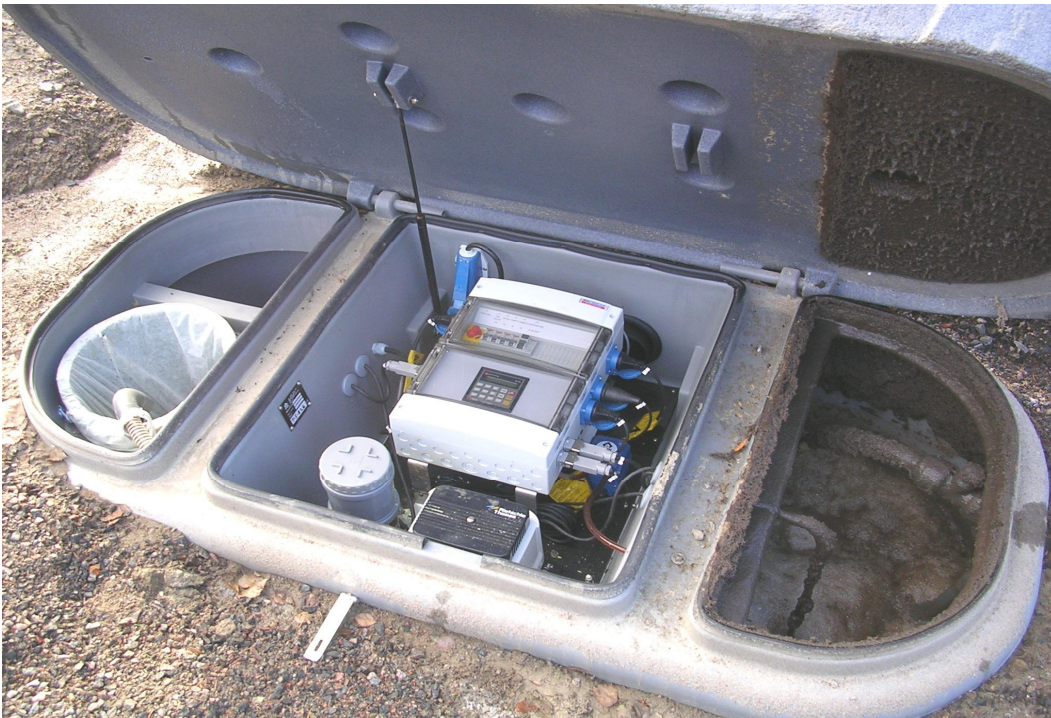
Uudessa omakotitalossa ei ollut asukkaita kotona. Puhdistamolla oli ilmastusvaihe menossa. Prosessialtaassa oli melko paljon pintavaahtoa, mikä saattoi johtua tehokkaasta nitrifikaatiosta, pienestä alkaliteetista ja edelleen sen aiheuttamasta pH:n romahtamisesta. Prosessin pH-arvo oli kenttämittarilla mitattuna 5,1, mikä antoi tähän vahvistuksen. Ilmastusliete oli laihakkoa ja harmahtavaa. Se laskeutui mittalasissa hyvin, mutta ”kirkaste” jäi sameaksi.

Puhdistamolla ei ollut näytteenottokaivoa. Näytteenkeruuämpäri saatiin asennettua avo-ojaan laskevan purkuputken suulle. Puhdistamolta ei tapahtunut ulospumppausta vuorokauden aikana ja

kokoomanäytettä ei saatu. Em. havaintojen perusteella voidaan arvioida, että puhdistamon toiminta asetuksen 542/2003 vaatimusten mukaisesti on epätodennäköistä.

Kuva 3. Kiinteistö 7 (Wehoputs 5 panospuhdistamo). Vasemmalla lietepussi ylijäämälietteelle, keskellä ohjausyksikkö ja oikealla näkyy prosessiallas.
