Tarkastuskertomus

Terveysturvallisuus
 Pvm 7.5.2021
 Tapahtumatunnus 1268234

Toimija Terveysturvallisuuden valvontasuunnitelman mukainen tarkastus
 Mäntsälän kunta (0129261-5)
Kohde Myllymäen koulu
 Vanha Porvoontie 21, 04600 MÄNTSÄLÄ
Toiminnan nimi Myllymäen koulu
Toiminta Peruskoulu
Aika 24.3.2021

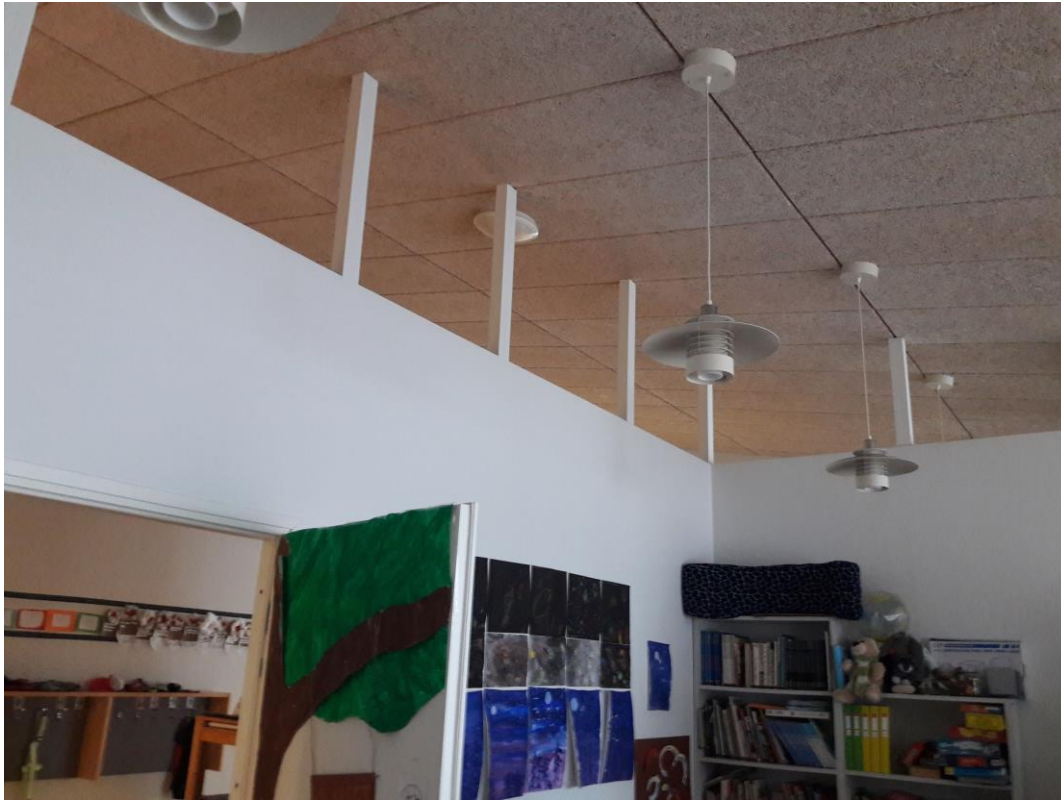
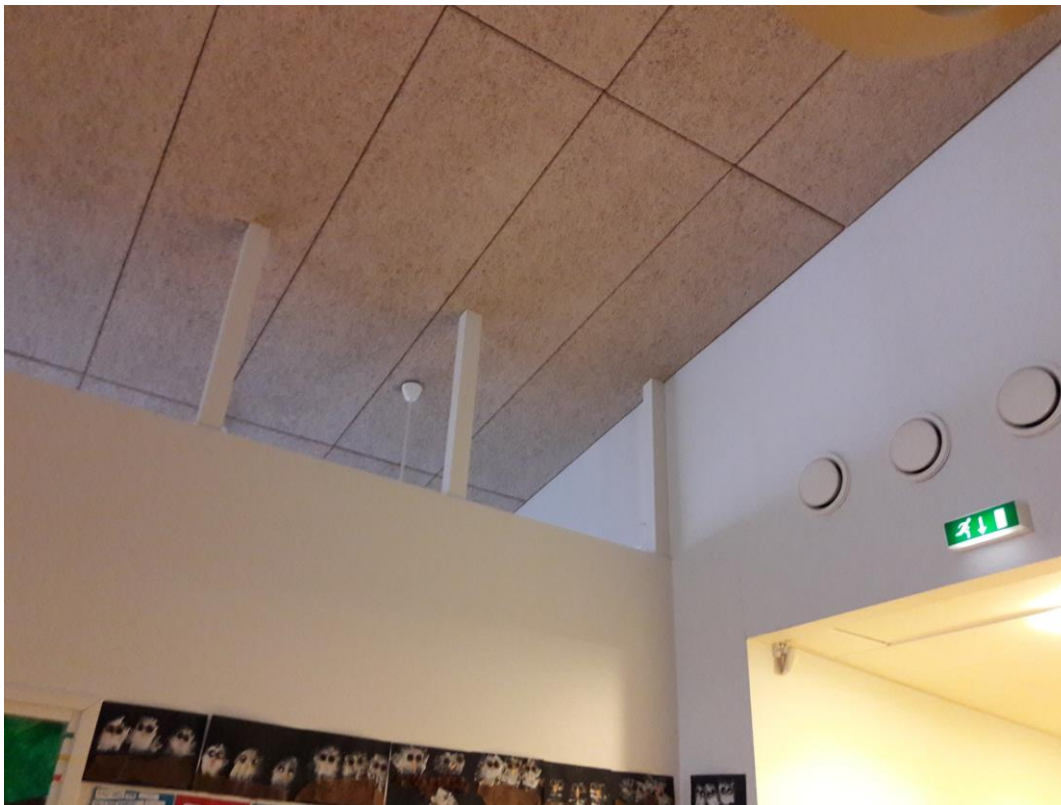
Laajennusosan aulatilaa on erotettu kevyillä väliseinillä tila, jonka seinän yläosat ovat avonaiset. Tilaan ei ole johdettu tuloilmaa. Tila on toiminut opetustilana. Valokuva tilan seinäratkaisusta liitteessä.

Myllymäen koulun laajennusosan aulatilasta on erotettu kevyillä väliseinillä tila, johon ei ole rakennettu ilmanvaihtoa.

Mikäli laajennuksen aulatilassa olevaa väliseinillä aulasta erotettua tilaa käytetään jatkossa opetustilana, tulee tilaan järjestää asianmukainen, asumisterveysasetuksen vaatimukset täyttävä ilmanvaihto. Jos tilaan ei järjestetä ilmanvaihtoa, sitä voidaan käyttää vain lyhytaikaiseen oleskeluun.

Ilmanvaihto tulee järjestää siten, että sisäilma vaihtuu koko oleskeluvyöhykkeellä, eikä ilmanvaihto jää paikallisesti riittämättömäksi.
