## ILMATIIVEYSTUTKIMUS

Kohde: Riihenmäen koulu, Einontie 3, Mäntsälä

Aika: 2.3.2020

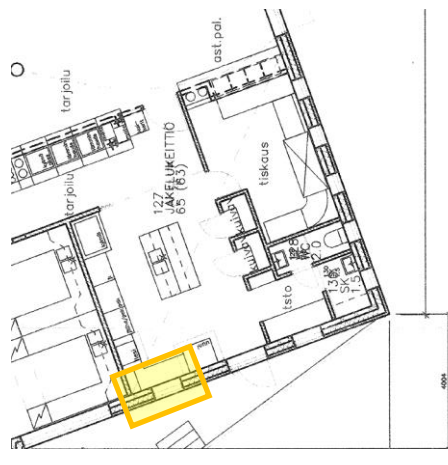
1 PATTERN KANNATIN

Tilan ikkunaseinän rakenteessa havaittiin ilmavuotokohtia yhden patterinkannattimen kohdalla ja ikkunanpielen tiivistykseen jääneen reiän kohdalla.

Ulkoseinärakenteiden ilmavuotokohtat tiivistettiin kokeen aikana ja heti suoritettussa uusintamittauksessa ne todettiin ilmatiiviiksi.
