## ILMATIIVEYSTUTKIMUS

Kohde: Riihenmäen koulu, Einontie 3, Mäntsälä

Aika: 24.4.2020

Paikka: Riihenmäen koulu, teknisen työn tilat 1. kerroksessa

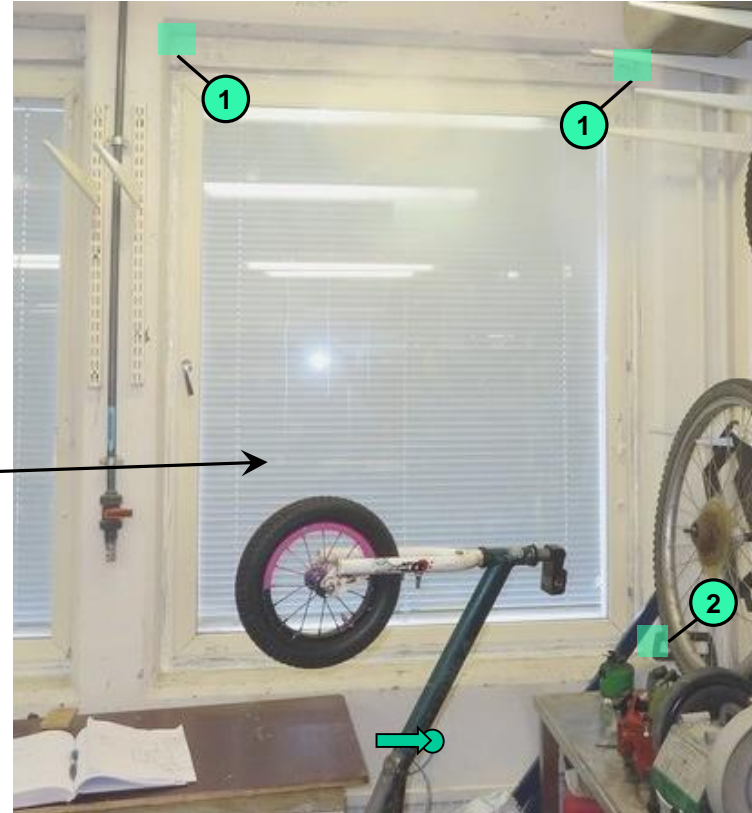
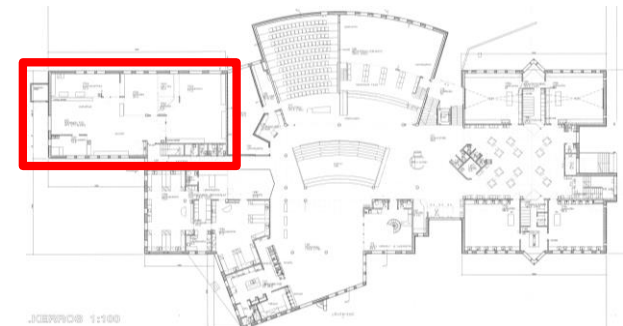
# ULKOSEINÄRAKENTEIDEN MERKKIAINEKOE, TILA 102, 24.4.2020

Tilassa 102 todettiin ilmapuotokohtia ulkoseinän ja ikkunakarmin liittymissä, ulkoseinäbetonin reiässä ja ulkoseinän halkeamissa. Todetut ilmapuotokohdat tiivistettiin onnistuneesti tutkimuksen aikana. Kokeita on käsitelty tarkemmin liitteissä 1.1.-1.2.

ULKOSEINÄN JA IKKUNAKARMIN LIITTYMÄ
-

REIKÄ ULKOSEINÄBETONISSA
-

HAVAITUN ILMAVUODON  
LAAJUUS, VUOTO KORJATTU

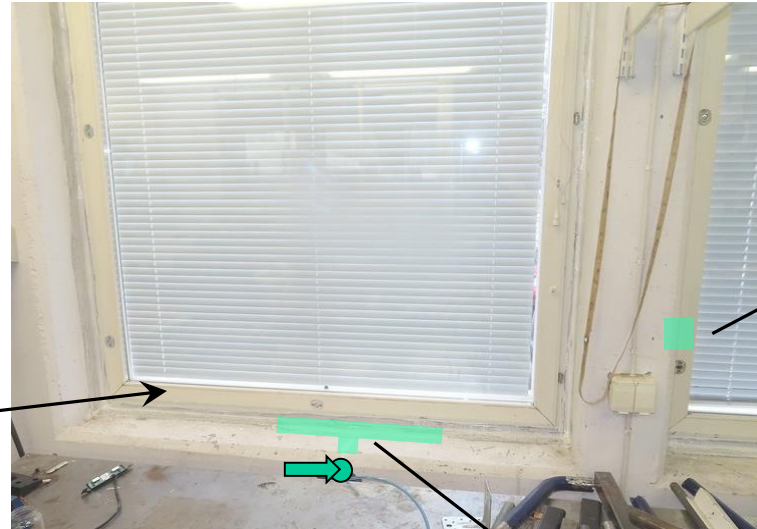
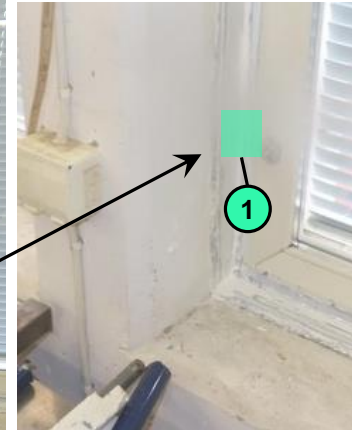
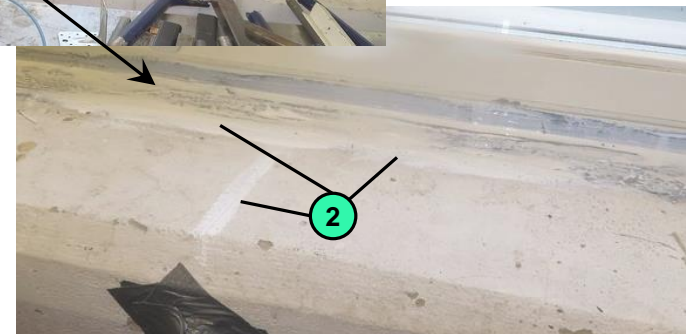
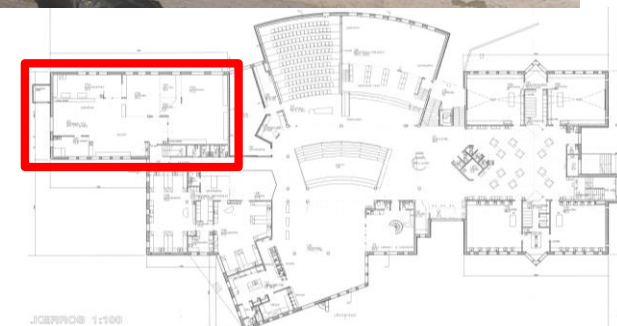
# ULKOSEINÄRAKENTEIDEN MERKKIAINEKOE, TILA 102, 24.4.2020

ULKOSEINÄN JA IKKUNAKARMIN LIITTYMÄ
-

ULKOSEINÄN HALKEAMA
-

HAVAITUN ILMAVUODON  
LAAJUUS, VUOTO KORJATTU

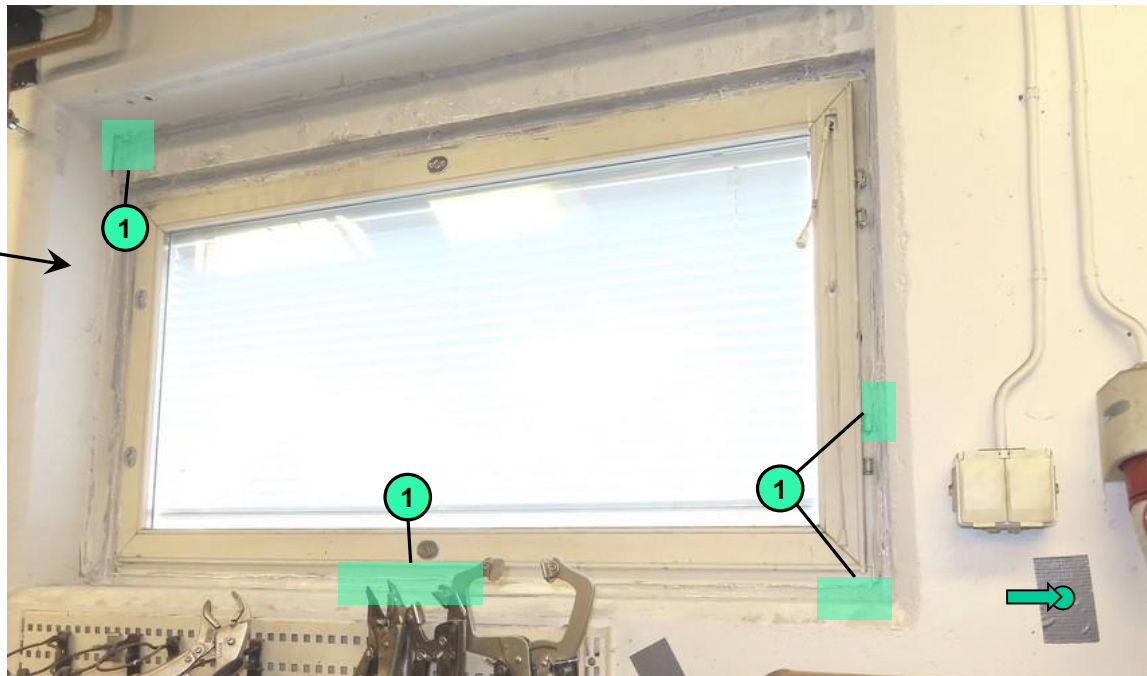
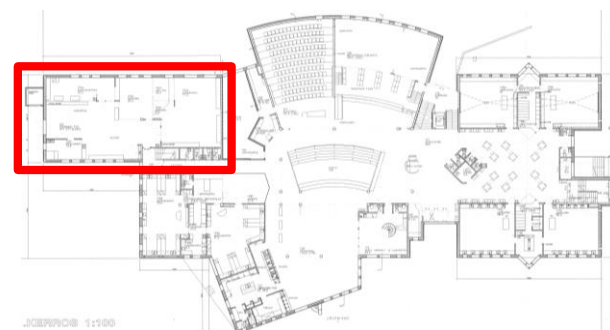
# ULKOSEINÄRAKENTEIDEN MERKKIAINEKOE, TILA 102a, 24.4.2020

Tilassa 102a todettiin ilmapuotokohtia ulkoseinän ja ikkunakarmin liittymissä. Todetut ilmapuotokohdat tiivistettiin onnistuneesti tutkimuksen aikana. Kokeita on käsitelty tarkemmin liitteissä 1.3-1.4.

1 ULKOSEINÄN JA IKKUNAKARMIN LIITTYMÄ

HAVAITUN ILMAVUODON  
LAAJUUS, VUOTO KORJATTU

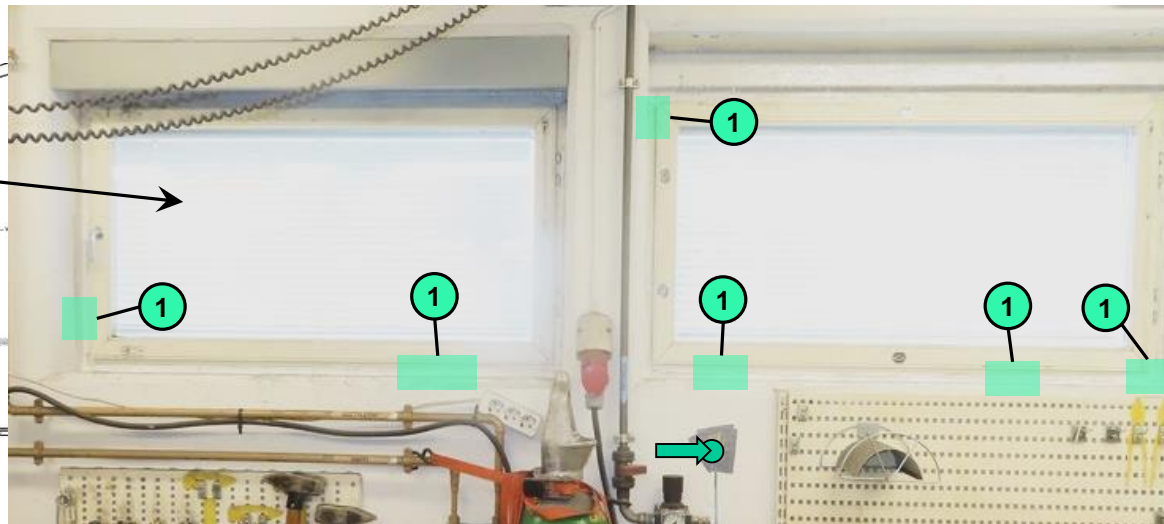
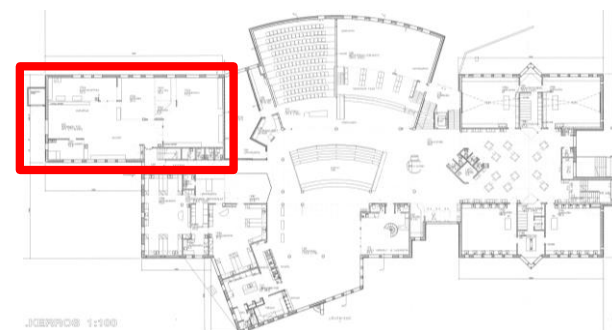
# ULKOSEINÄRAKENTEIDEN MERKKIAINEKOE, TILA 102a, 24.4.2020

ULKOSEINÄN JA IKKUNAKARMIN LIITTYMÄ
-

HAVAITUN ILMAVUODON  
LAAJUUS, VUOTO KORJATTU

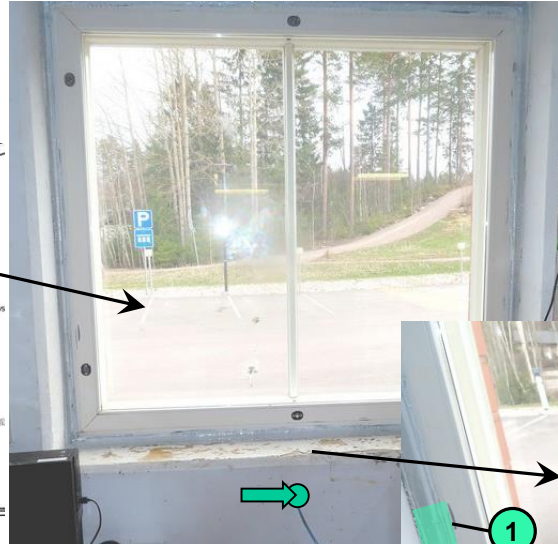
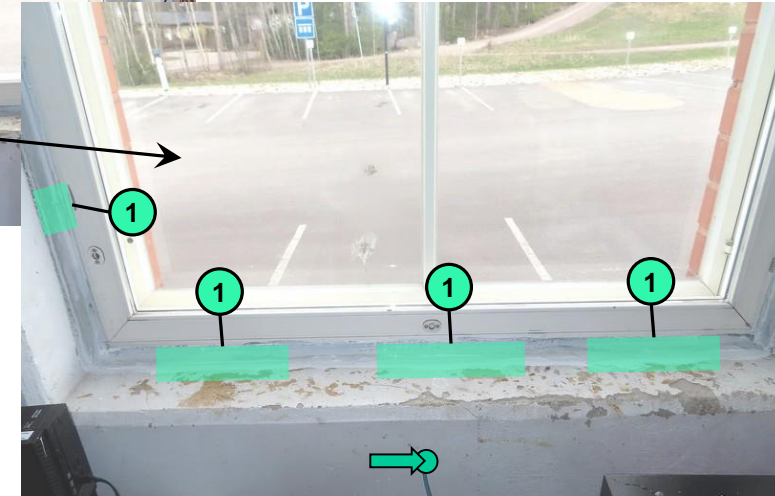
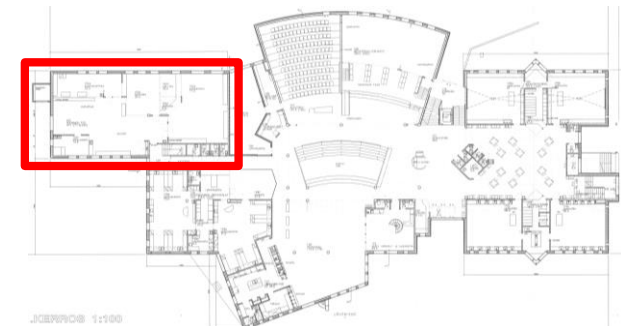
# ULKOSEINÄRAKENTEIDEN MERKKIAINEKOE, TILA 102b, 24.4.2020

Tilassa 102b todettiin ilmavuotokohtia ulkoseinän ja ikkunakarmin liittymissä. Todetut ilmavuotokohtat tiivistettiin onnistuneesti tutkimuksen aikana. Koetta on käsitelty tarkemmin liitteessä 1.5.

1 ULKOSEINÄN JA IKKUNAKARMIN LIITTYMÄ

HAVAITUN ILMAVUODON  
LAAJUUS, VUOTO KORJATTU

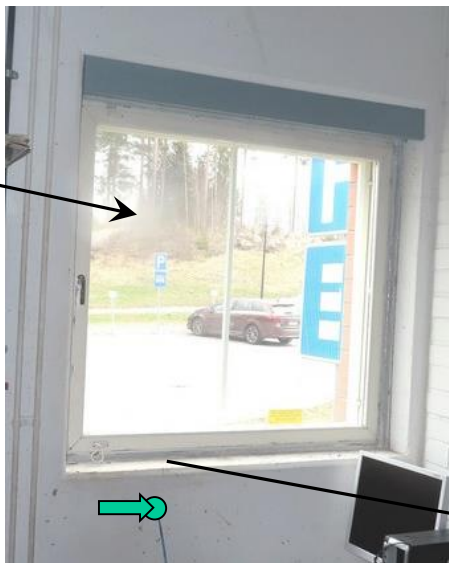
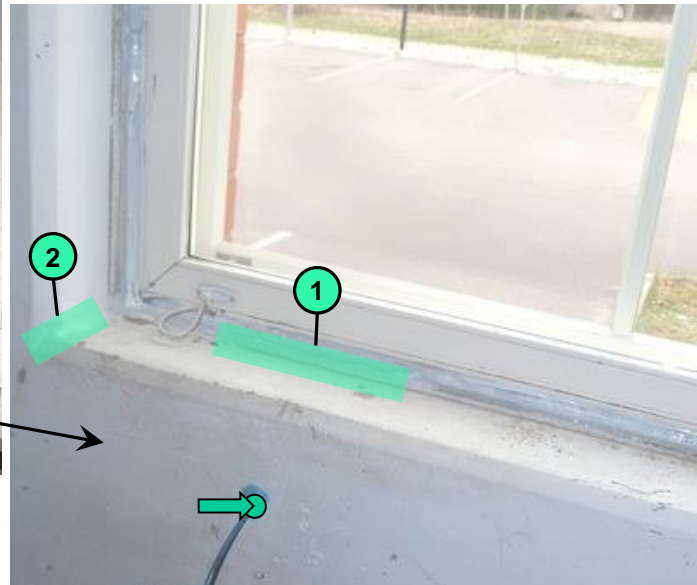
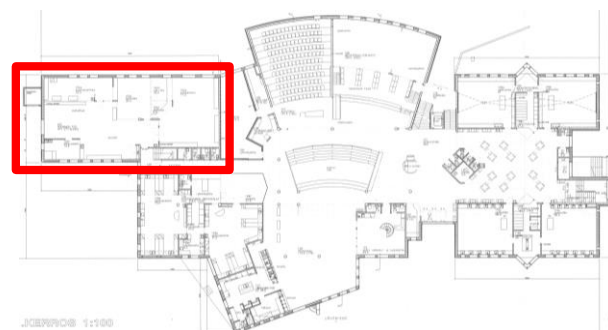
# ULKOSEINÄRAKENTEIDEN MERKKIAINEKOE, TILA 102c, 24.4.2020

Tilassa 102c todettiin ilmavuotokohtia ulkoseinän ja ikkunakarmin liittymässä ja ulkoseinän halkeamassa. Todetut ilmavuotokohtat tiivistettiin onnistuneesti tutkimuksen aikana. Koetta on käsitelty tarkemmin liitteessä 1.6.

1 ULKOSEINÄN JA IKKUNAKARMIN LIITTYMÄ
-

2 ULKOSEINÄN HALKEAMA
-

HAVAITUN ILMAVUODON  
LAAJUUS, VUOTO KORJATTU

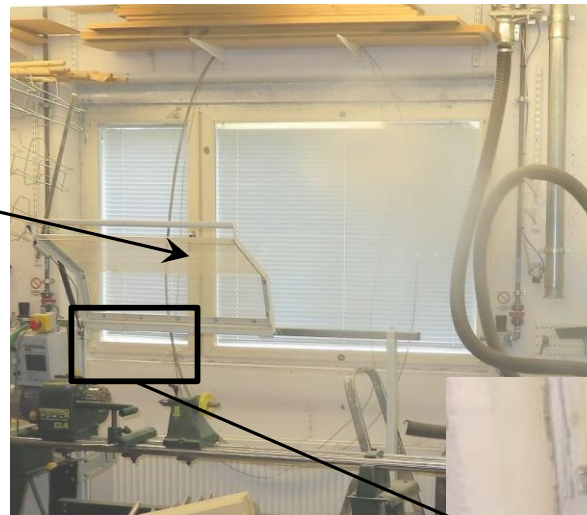
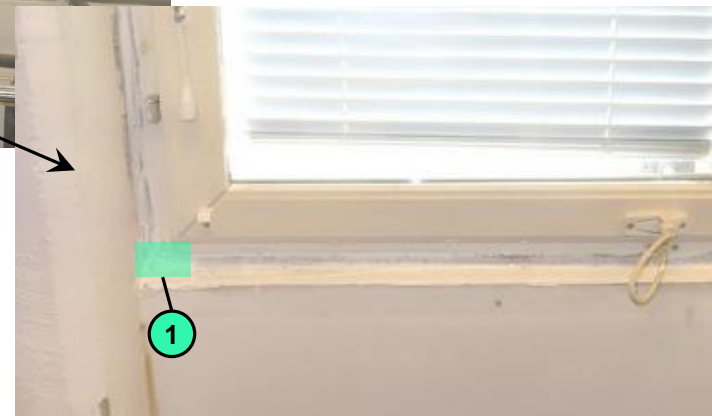
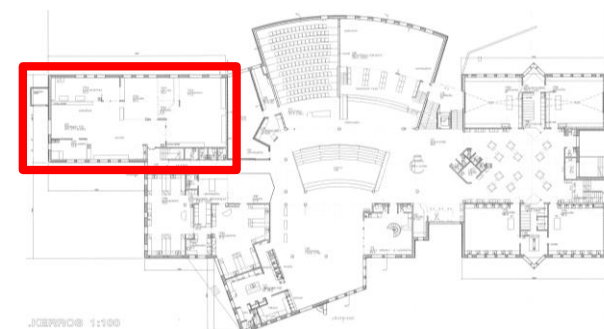
# ULKOSEINÄRAKENTEIDEN MERKKIAINEKOE, TILA 102e, 24.4.2020

1 ULKOSEINÄN JA IKKUNAKARMIN LIITTYMÄ
-

HAVAITUN ILMAVUODON  
LAAJUUS, VUOTO KORJATTU

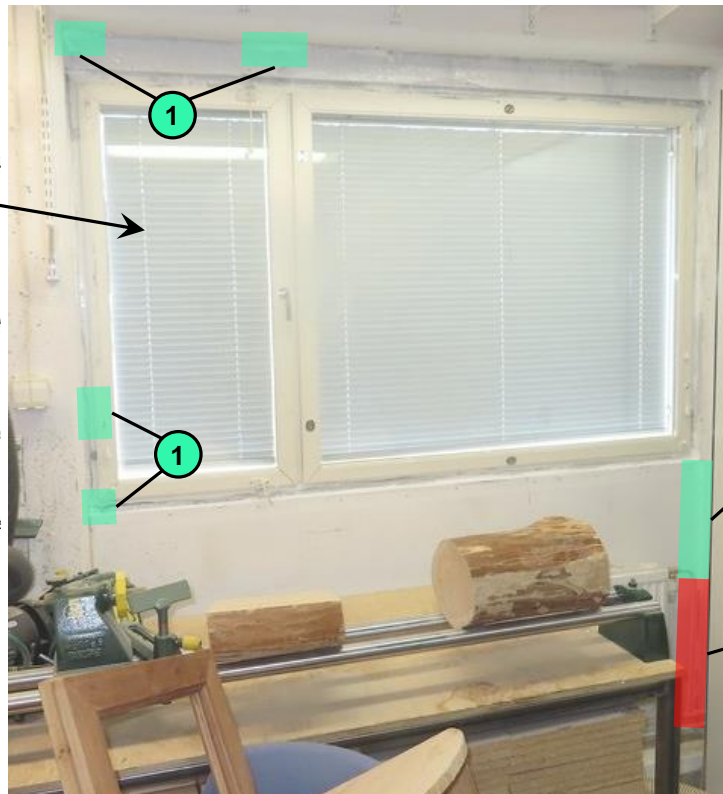
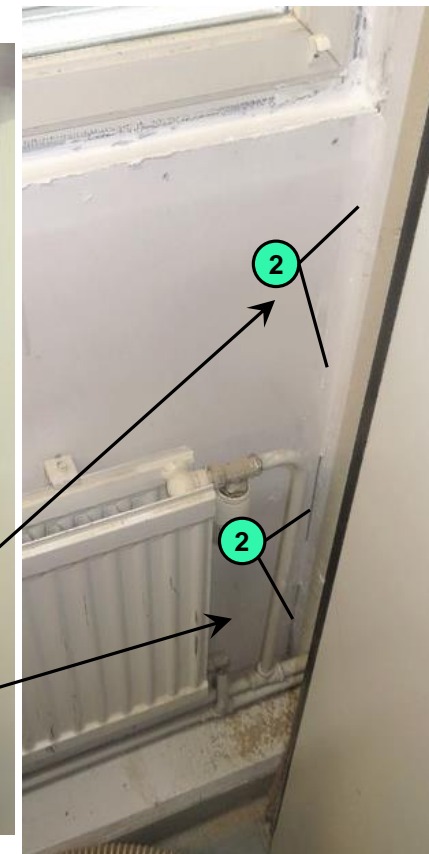
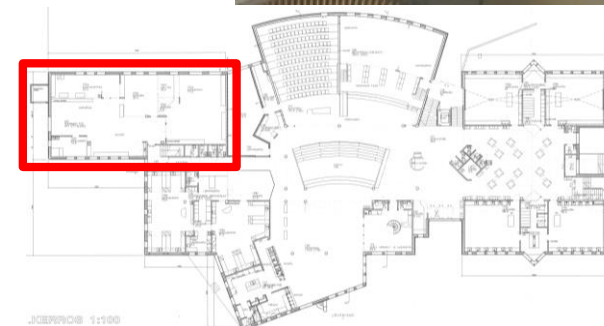
# ULKOSEINÄRAKENTEIDEN MERKKIAINEKOE, TILA 102e, 24.4.2020

Tilassa 102e todettiin ilmavuotokohtia ulkoseinän ja ikkunakarmin liittymissä, jotka tiivistettiin onnistuneesti tutkimuksen aikana. Lisäksi todettiin ilmavuotoa ulkoseinän levyn ja betonin tiivistämättömässä liittymässä, jota ei saatu kokonaan tiivistettyä tutkimuksen aikana. Kokeita on käsitelty tarkemmin liitteissä 1.7-1.8.

1 ULKOSEINÄN JA IKKUNAKARMIN LIITTYMÄ
-

2 ULKOSEINÄN KIPSILEVYN JA BETONIN LIITTYMÄ
-

HAVAITUN ILMAVUODON  
LAAJUUS, VUOTO KORJATTU
-

HAVAITUN ILMAVUODON  
LAAJUUS, VUOTOA EI KORJATTU

Tilassa 102e on poikkeuksellisesti kipsilevy ulkoseinän sisäpinnassa ikkunoiden alapuolella. Ulkoseinän kipsilevyn ja betonin liittymässä todettiin ilmavuotoa, jota ei täysin saatu tiivistettyä (liite 1.8). Kipsilevyn liittymät muihin rakenteisiin tulisi tiivistää.

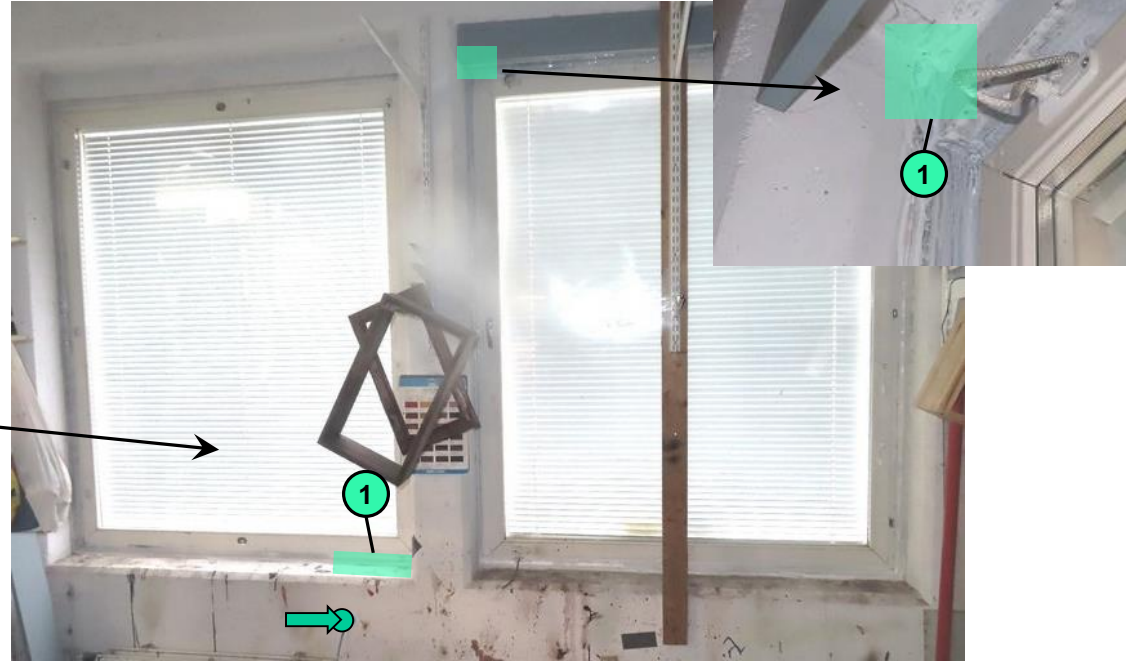
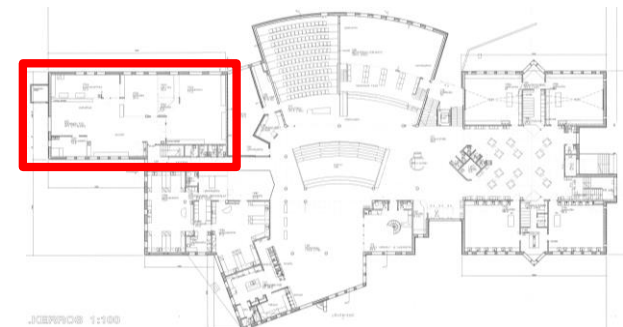
# ULKOSEINÄRAKENTEIDEN MERKKIAINEKOE, TILA 102f, 24.4.2020

Tilassa 102f todettiin ilmavuotokohtia ulkoseinän ja ikkunakarmin liittymissä. Todetut ilmavuotokohtat tiivistettiin onnistuneesti tutkimuksen aikana. Koetta on käsitelty tarkemmin liitteessä 1.9.

1 ULKOSEINÄN JA IKKUNAKARMIN LIITTYMÄ

HAVAITUN ILMAVUODON  
LAAJUUS, VUOTO KORJATTU
