ILMATIIVEYSTUTKIMUS

Kohde: Riihenmäen koulu, Einontie 3, Mäntsälä

Aika: 17.3.2020

Paikka: Riihenmäen koulu, tila 209

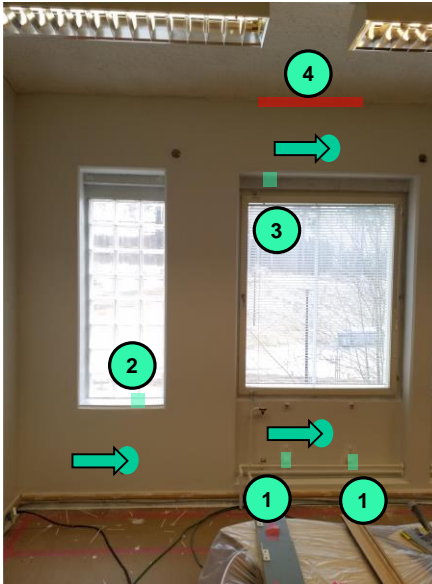
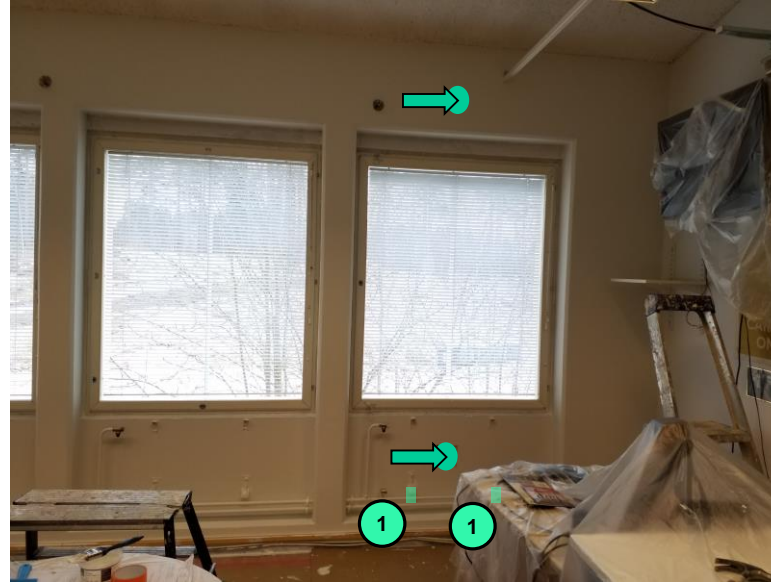
ULKOSEINÄRAKENTEIDEN MERKKIAINEKOE, TILASSA 209, 17.3.2020

Tilan 209 ulkoseinärakenteessa havaittiin ilmavuotokohtia patterin kannakkeista, ulkoseinärakenteen ja ikkunan liittymästä, ulkoseinärakenteiden liittymästä sekä katon ja ulkoseinän liittymästä. Ilmavuotokohtat tiivistettiin ja todettiin uusintamittauksessa ilmatiiviiksi lukuun ottamatta katon ja seinän liittymää.

Patterin kannake
-

Ulkoseinärakenteen ja ikkunan liittymä
-

Ulkoseinärakenteiden liittymä
-

Katon ja ulkoseinän liittymä

Tiivistystyö oli onnistunut hyvin. Katon ja ulkoseinän liittymää ei saatu tiivistettyä lisätiivistyksistä huolimatta. Liittymän ilmatiiveyden saavuttaminen edellyttää katon pintakäsittelyn poistamista tiivistettävältä alueelta ja tiivistämistä vedeneristemassalla.

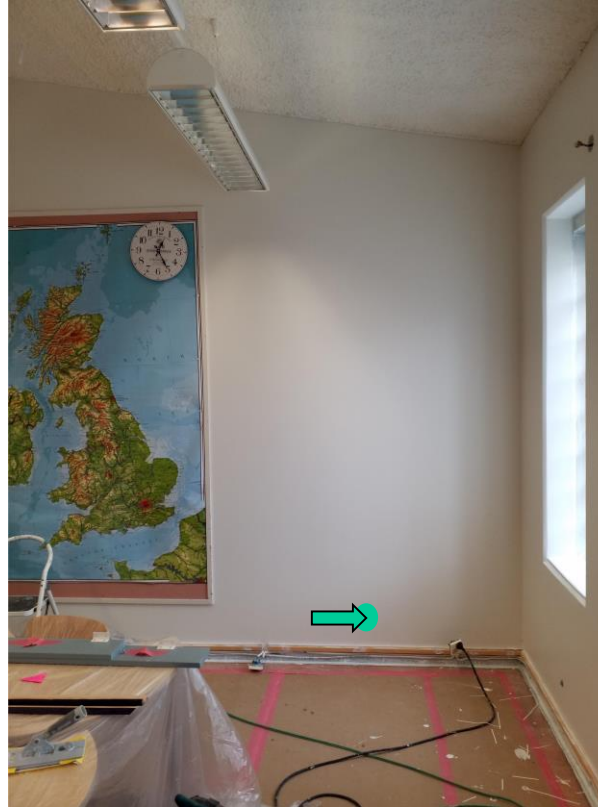
ULKOSEINÄRAKENTEIDEN MERKKIAINEKOE, TILASSA 209, 17.3.2020

Toisessa ulkoseinärakenteessa ei havaittu ilmavuotokohtia.

Ei merkkiainekaasuhavainnoja
