**ULKOSEINÄRAKENTEIDEN ILMATIIVEYDEN TARKASTUS  
MERKKIAINETUTKIMUKSELLA  
10.8.2022, PÄIVITETTY 21.10.2022**

**HEPOLAN KOULU  
SÄLINKÄÄNTIE 78  
04600 MÄNTSÄLÄ**

MERKKIAINETUTKIMUS  
HEPOLAN KOULU  
SÄLINKÄÄNTIE 78, 04600 MÄNTSÄLÄ  
21.10.2022

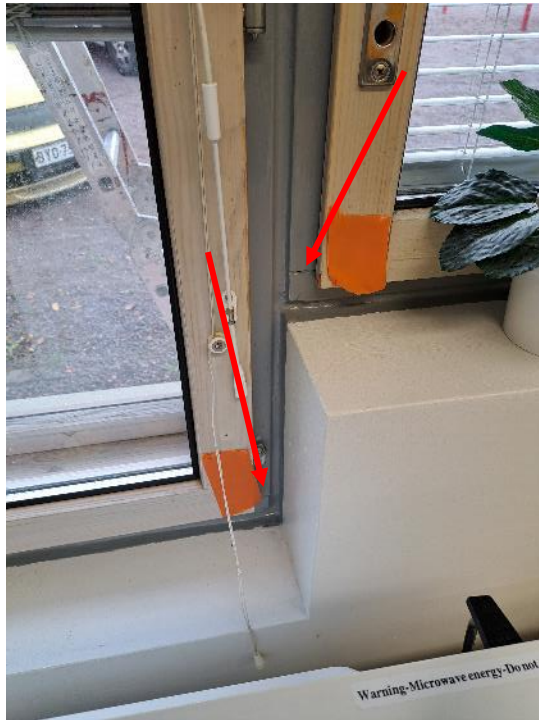
Merkkiainetutkimuksen perusteella ilmavuotoa havaittiin tilassa 130 ikkunarakenteiden karmien liitosten rajapinnoilta ja huoneissa 101–104 havaittiin ilmavuotoa rakenteiden rajapinnoilta useista eri paikoista. Tilaan 101–104 ei ole suoritettu tiivistyskorjauksia.

Kuva 1. Tilassa 130 havaittiin ilmavuotoa karmien liitosten rajapinnoilta.

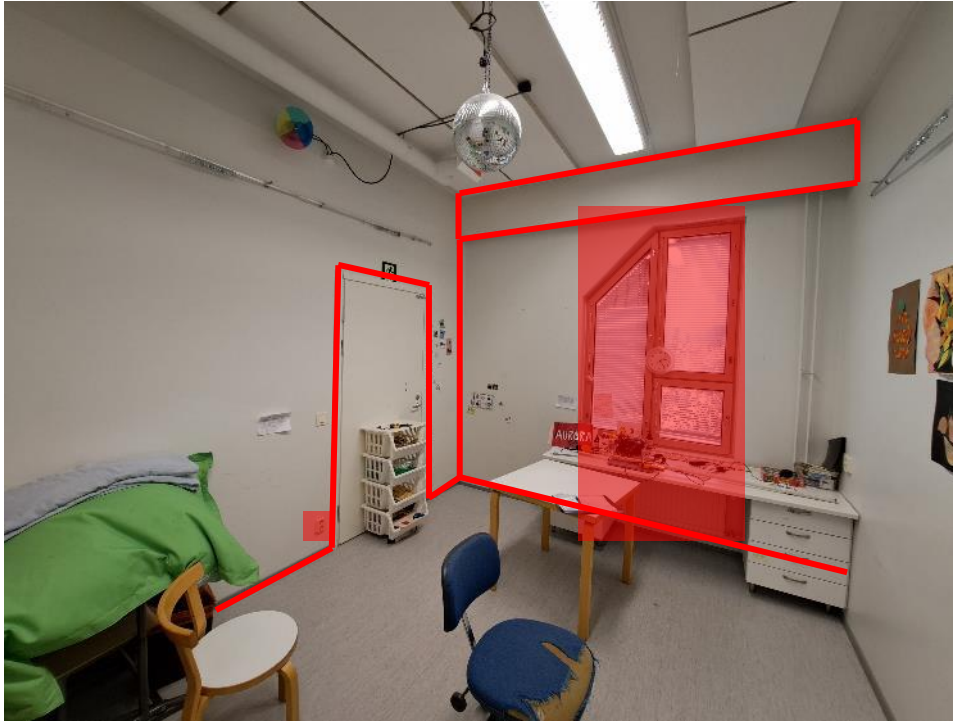
NMR.	RAKENNE	PAINE-ERO	ILMAVUODOT
1.	Ulkovaippa, 123	-16Pa	Ei havaittu ilmavuotoa.
2.	Ulkovaippa, 130.1	-16Pa	Ei havaittu ilmavuotoa.
3.	Ulkovaippa, 130	-15Pa	Havaittiin ilmavuotoa ikkunakarmien liitoskohdista.
4.	Ulkovaippa, 123	-18Pa	Ei havaittu ilmavuotoa.
5.	Ulkovaippa, 101-104	-16Pa	Ilmavuotoa havaittiin seuraavista paikoista: - lattian ja seinän rajapinnoilta - paikoin katon, seinän ja levytysten rajapinnoilta - ikkunakarmien liitoskohdista - sähkörsioiden kautta - pattereiden kiinnitysruuvien kautta - seinillä olevien reikien kautta

<ul style="list-style-type: none"> <li>- tilassa 104 olevan oven rajapinnoilta</li> <li>- tilojen 101, 102 ja 109 välisten väliseinien sisältä ja väliseinissä olevien sähkörasioiden kautta</li> </ul>
--	--	--	---

*Kuva 2. Huoneissa 101–104 havaittiin vuotoa rakenteiden rajapinnoilta ja ulkoseinien rei'istä sekä pattereiden kiinnityskohdista. Huoneisiin ei ole suoritettu tiivistyskorjauksia.*

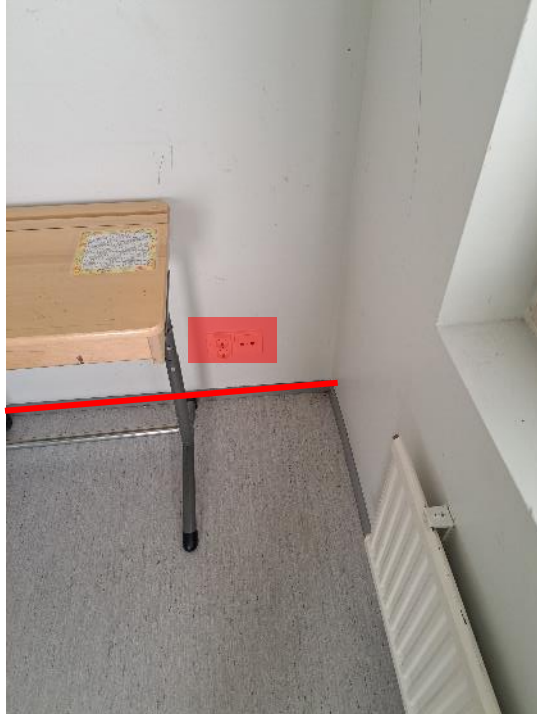
*Kuva 3. Tilojen 101,102 ja 109 välisten väliseinien sisältä havaittiin ilmavuotoa rakenteiden rajapinnoilta ja sähkörsioiden kautta.*
