## ILMATIIVEYSTUTKIMUS

Kohde: Riihenmäen koulu, Einontie 3, Mäntsälä

Aika: 2.3.2020

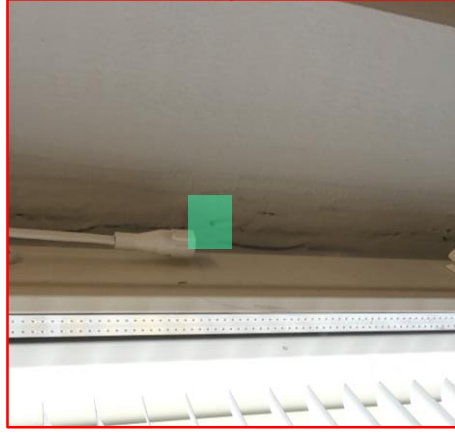
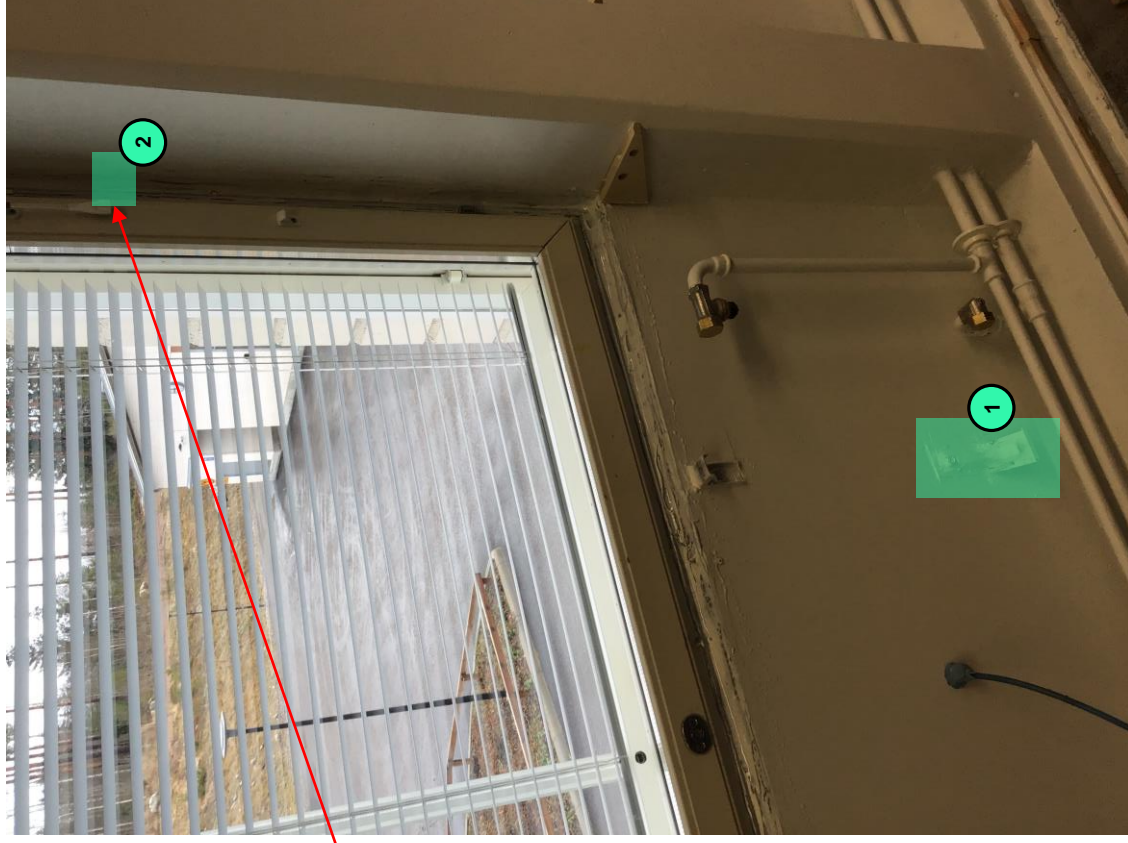
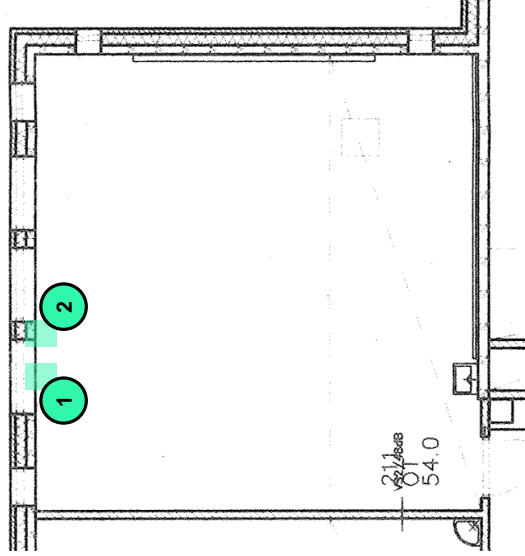
Tilan ikkunaseinän rakenteessa havaittiin ilmavuotokohtia yhden patterinkannattimen kohdalla ja ikkunanpielen tiivistykseen jääneen reiän kohdalla.

Ulkoseinärakenteiden ilmavuotokohtat tiivistettiin kokeen aikana ja heti suoritettussa uusintamittauksessa ne todettiin ilmatiiviiksi.
