## ILMATIIVEYSTUTKIMUS

Kohde: Riihenmäen koulu, Einontie 3, Mäntsälä

Aika: 24.4.2020

Paikka: Riihenmäen koulu, teknisen työn tilat 1. kerroksessa

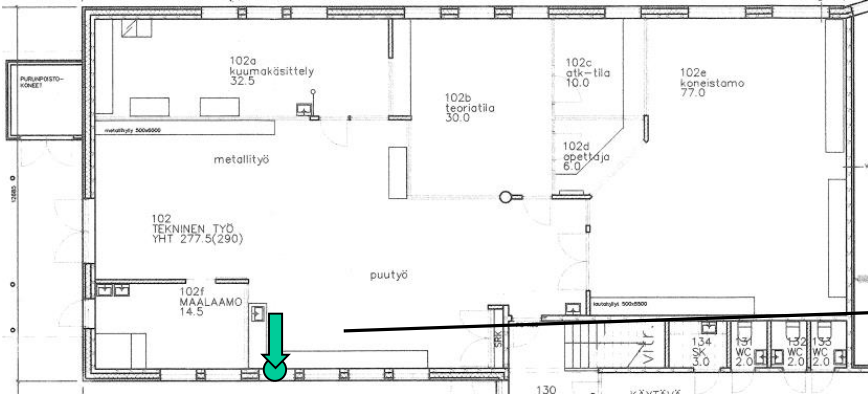
# ULKOSEINÄRAKENTEIDEN MERKKIAINEKOE, TILA 102, 24.4.2020

ULKOSEINÄN JA IKKUNAKARMIN LIITTYMÄ
-

REIKÄ ULKOSEINÄBETONISSA
-

HAVAITUN ILMAVUODON  
LAAJUUS, VUOTO KORJATTU

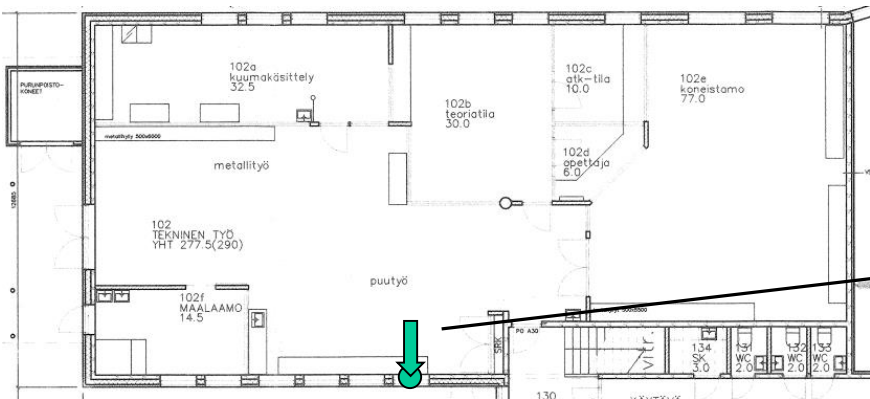
# ULKOSEINÄRAKENTEIDEN MERKKIAINEKOE, TILA 102, 24.4.2020

ULKOSEINÄN JA IKKUNAKARMIN LIITTYMÄ
-

ULKOSEINÄN HALKEAMA
-

HAVAITUN ILMAVUODON  
LAAJUUS, VUOTO KORJATTU

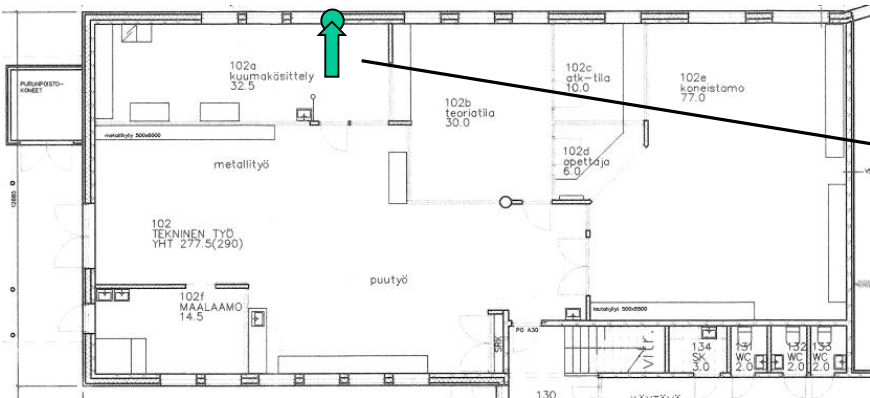
# ULKOSEINÄRAKENTEIDEN MERKKIAINEKOE, TILA 102a, 24.4.2020

1 ULKOSEINÄN JA IKKUNAKARMIN LIITTYMÄ

HAVAITUN ILMAVUODON  
LAAJUUS, VUOTO KORJATTU

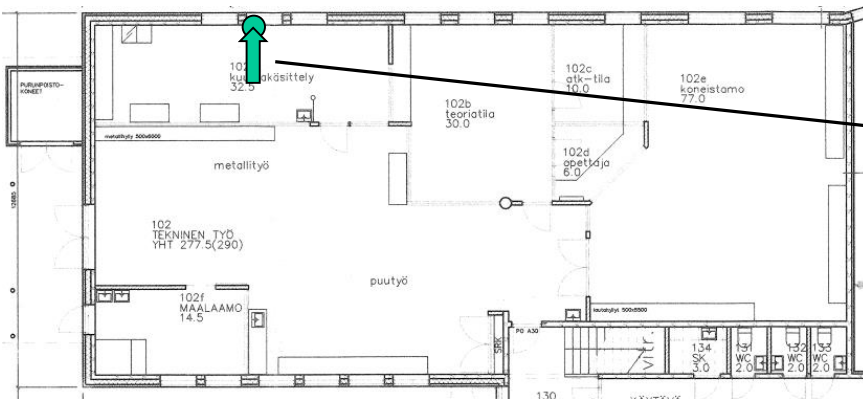
# ULKOSEINÄRAKENTEIDEN MERKKIAINEKOE, TILA 102a, 24.4.2020

ULKOSEINÄN JA IKKUNAKARMIN LIITTYMÄ
-

HAVAITUN ILMAVUODON  
LAAJUUS, VUOTO KORJATTU

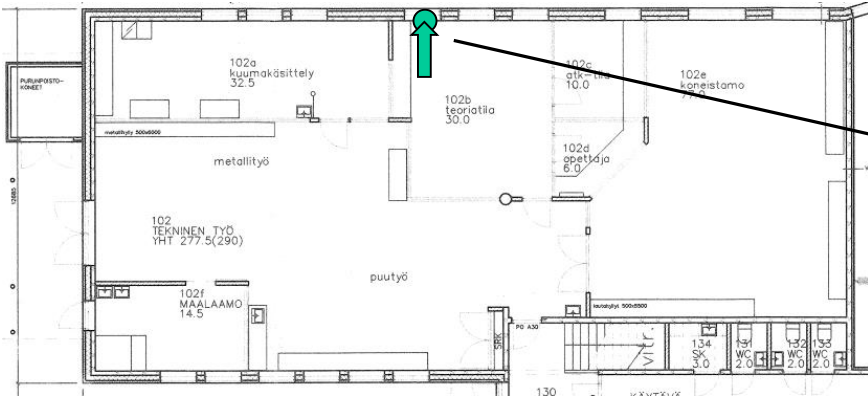
# ULKOSEINÄRAKENTEIDEN MERKKIAINEKOE, TILA 102b, 24.4.2020

1 ULKOSEINÄN JA IKKUNAKARMIN LIITTYMÄ

HAVAITUN ILMAVUODON  
LAAJUUS, VUOTO KORJATTU

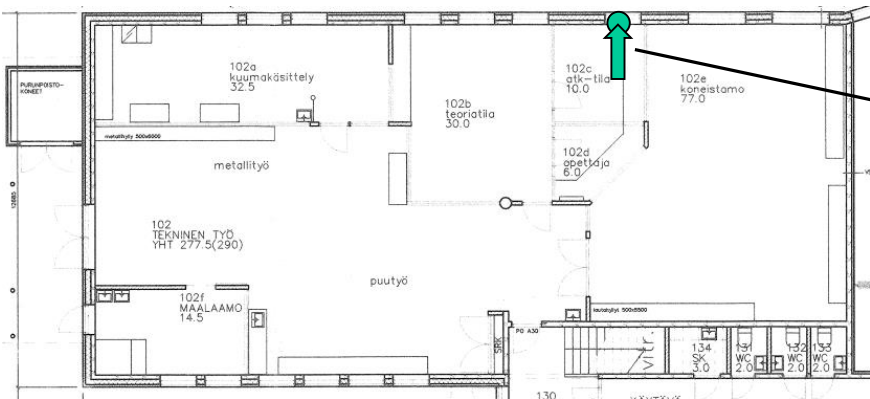
# ULKOSEINÄRAKENTEIDEN MERKKIAINEKOE, TILA 102c, 24.4.2020

Tilassa 102c todettiin ilmavuotokohtia ulkoseinän ja ikkunakarmin liittymässä ja ulkoseinän halkeamassa. Todetut ilmavuotokohtat tiivistettiin onnistuneesti tutkimuksen aikana. Koetta on käsitelty tarkemmin liitteessä 1.6.

1 ULKOSEINÄN JA IKKUNAKARMIN LIITTYMÄ
-

2 ULKOSEINÄN HALKEAMA
-

HAVAITUN ILMAVUODON  
LAAJUUS, VUOTO KORJATTU

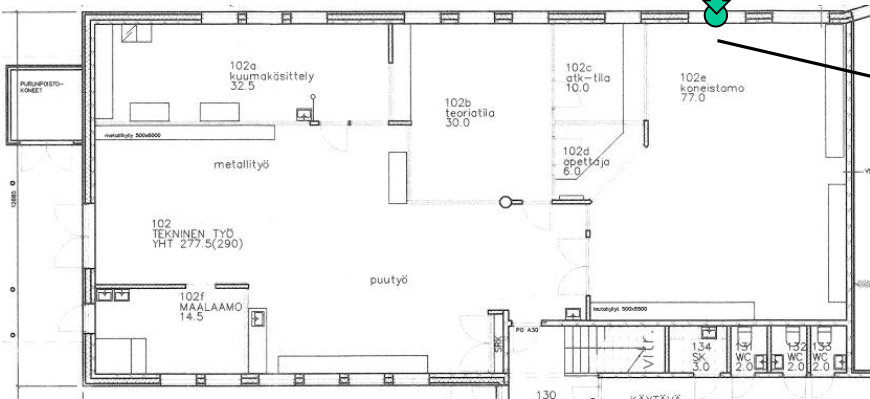
# ULKOSEINÄRAKENTEIDEN MERKKIAINEKOE, TILA 102e, 24.4.2020

1 ULKOSEINÄN JA IKKUNAKARMIN LIITTYMÄ
-

HAVAITUN ILMAVUODON  
LAAJUUS, VUOTO KORJATTU

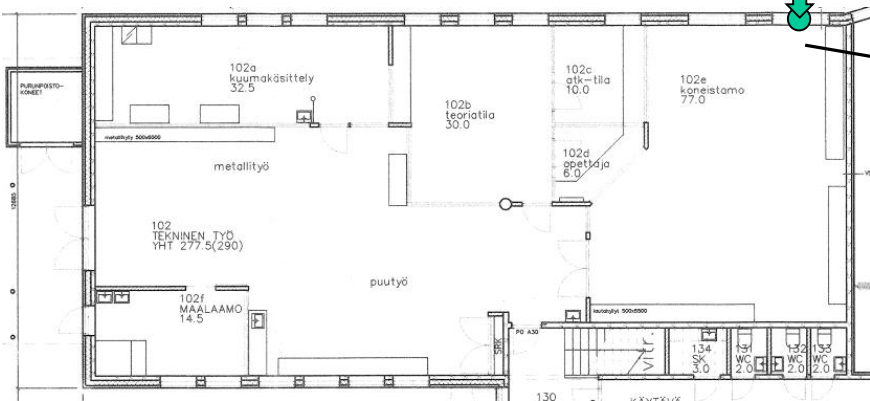
# ULKOSEINÄRAKENTEIDEN MERKKIAINEKOE, TILA 102e, 24.4.2020

1 ULKOSEINÄN JA IKKUNAKARMIN LIITTYMÄ
-

2 ULKOSEINÄN KIPSILEVYN JA BETONIN LIITTYMÄ
-

HAVAITUN ILMAVUODON  
LAAJUUS, VUOTO KORJATTU
-

HAVAITUN ILMAVUODON  
LAAJUUS, VUOTOA EI KORJATTU

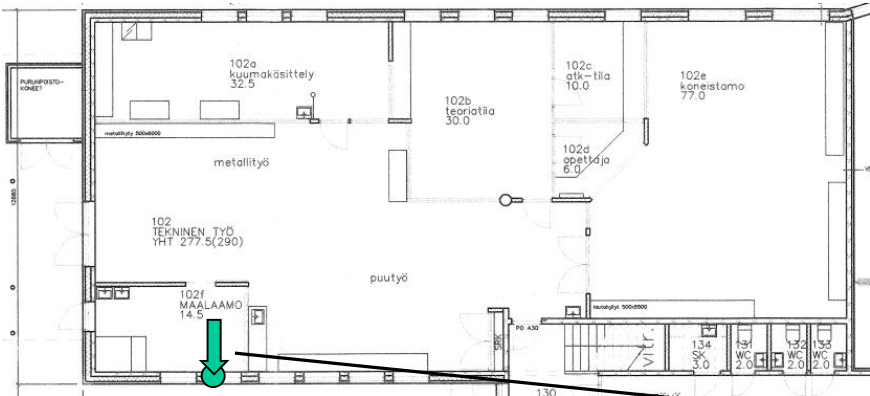
# ULKOSEINÄRAKENTEIDEN MERKKIAINEKOE, TILA 102f, 24.4.2020

Tilaan saatiin sopiva alipaine avaamalla sisäovet, jotka johtavat muualle 1. kerrokseen. Tutkimuksen aikana tila oli -7...-9 Pa alipaineinen ulkoseinän eristetilaan nähden. Merkkiainekoe on tehty Formier 5 - kaasulla ja Sensistor XRS9012-analysaattorilaitteella.
