ILMATIIVEYSTUTKIMUS

Kohde: Riihenmäen koulu, Einontie 3, Mäntsälä

Aika: 17.3.2020

Paikka: Riihenmäen koulu, tila 209

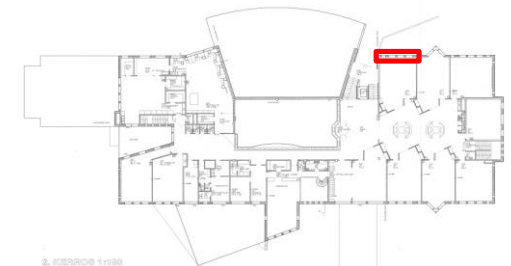
ULKOSEINÄRAKENTEIDEN MERKKIAINEKOE, TILASSA 209, 17.3.2020

Tilan 209 ulkoseinärakenteessa havaittiin ilmavuotokohtia patterin kannakkeista, ulkoseinärakenteen ja ikkunan liittymästä, ulkoseinärakenteiden liittymästä sekä katon ja ulkoseinän liittymästä. Ilmavuotokohtat tiivistettiin ja todettiin uusintamittauksessa ilmatiiviiksi lukuun ottamatta katon ja seinän liittymää.

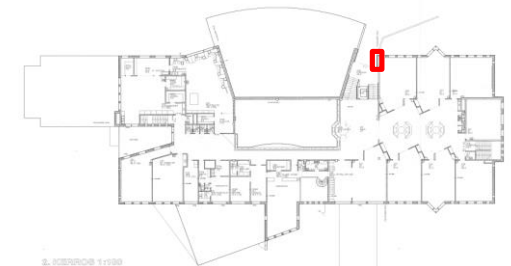
Ei merkkiainekaasuhavainnoja
